INSPEKTIONSBERICHT

gem. ÖNORM M6230:2018-03

Badesee Bruch I, Zillingdorf

Auftragsnummer	E2212275
Berichtsnummer	E2212275/01I
Geschäftszahl	10371
Ausstellungsdatum	19.09.2022
Sachbearbeiter	Mag. Ulrich Purtscher

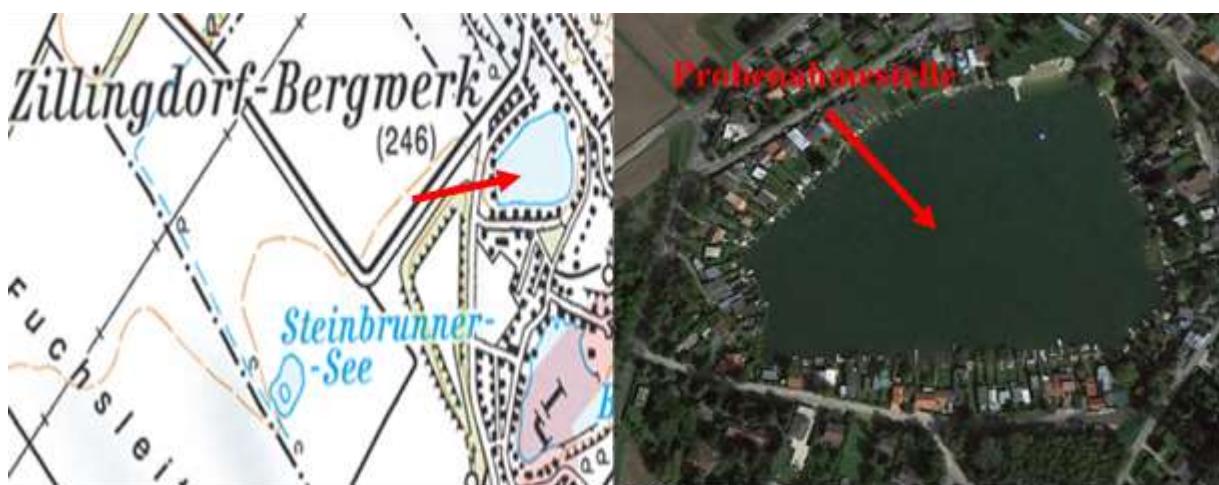
Probenehmer/Inspektor: Julia Weber, MSc
Datum der Inspektion: 09.08.2022
Uhrzeit der Probenahme: 16:15 Uhr
Stelle der Probenahme: Boot
Witterungsverhältnisse: leicht windig, trocken, sonnig, 28°C
Zugang: Anruf
