# INSPEKTIONSBERICHT

gem. ÖNORM M6230:2018-03

## Badesee Bruch II, Zillingdorf

Probenahmedatum: 21.04.2022

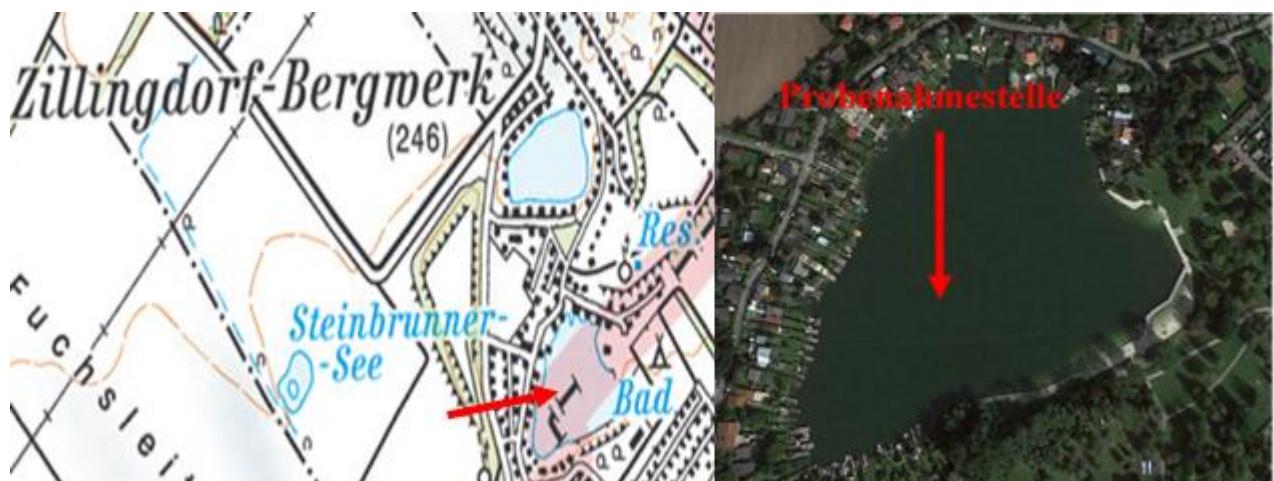
Probenehmer/Inspektor: Tobias Schmiedecker  
Datum der Inspektion: 21.04.2022  
Uhrzeit der Probenahme: 8:50 Uhr  
Stelle der Probenahme: vom Boot aus  
Witterungsverhältnisse: windstill, trocken, sonnig, 5°C  
Zugang: Anruf
