INSPEKTIONSBERICHT

gem. ÖNORM M6230:2018-03

Badesee Bruch I, Zillingdorf

SEEWASSERUNTERSUCHUNG E2206626/01I

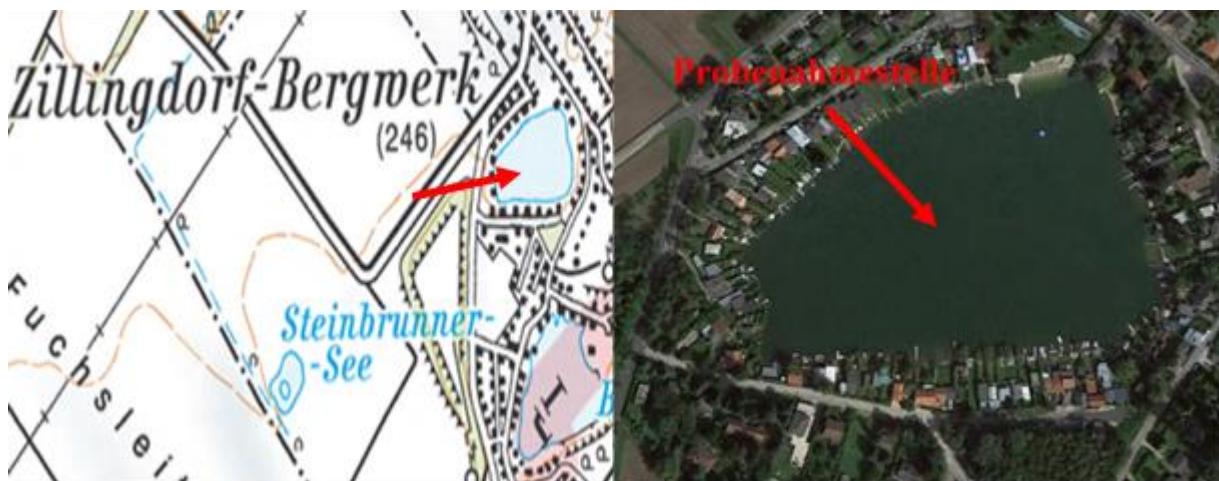
Probenehmer/Inspektor: Tobias Schmiedecker
Datum der Inspektion: 21.04.2022
Uhrzeit der Probenahme: 8:20 Uhr
Stelle der Probenahme: vom Boot aus
Witterungsverhältnisse: windstill, trocken, sonnig, 5°C
Zugang: Anruf
