Inspektionsbericht

Auftrag	Seewasseruntersuchung Badesee Bruch II, Zillingdorf
Behördenreferenz	---
Auftrag vom / Zahl	05.05.2000 / Dauerauftrag
Anlass der Untersuchung	Beweissicherung
Geschäftszahl	10372
Auftragsnummer	E2404142
Inspektionsberichtsnummer	E2404142/01I
Projektbearbeiter/in	Mag. Ulrich Purtscher
Ort der Probenahme	Badesee Bruch II in 2491 Zillingdorf
Datum der Probenahme / Inspektion	22.04.2024
Probenübergabedatum	22.04.2024
Prüfungszeitraum	22.04.2024 - 07.06.2024
Ausstellungsdatum des Berichts	07.06.2024
Probennehmer/in / Inspektor/in:	M.Sc. Wolfgang Obruca
Seitenzahl	1 von 5
Beilagen	Ergebnisliste Hydrobiologische Untersuchung Biozönotische Untersuchung Gewässerprofil Prüfbericht Labor ()

Gewässer: Badesee Bruch II in 2491 Zillingdorf

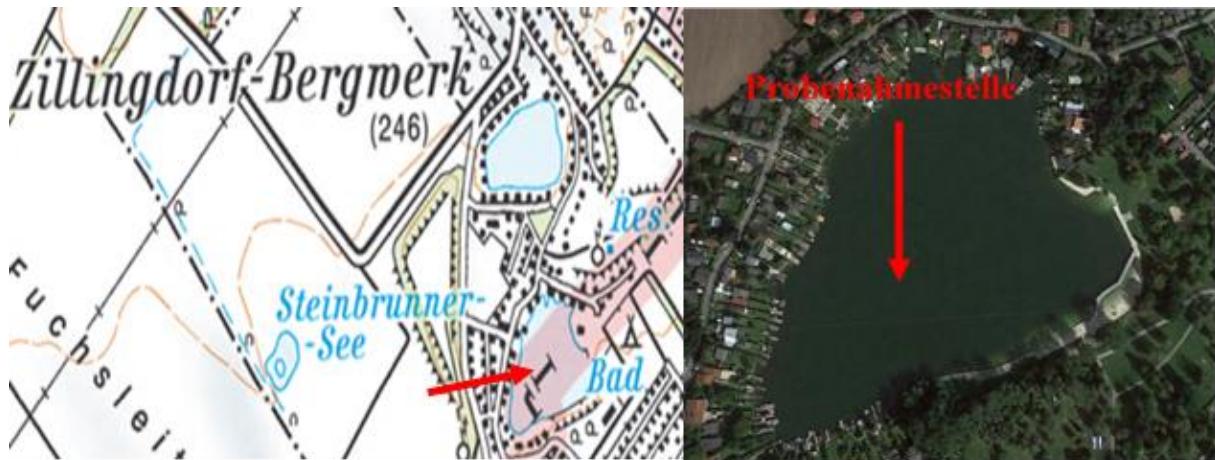
Probenahmestelle

Uferlinie: verbaut, strukturiert
Ufervegetation: teilweise verwachsen

Flachwasserzonen: nein
Tiefwasserbereiche: ja
Makrophytenaufwuchs: nein

Sediment: Schotter, Kohle

Seezulauf: Grundwasser
Seeablauf: Grundwasser
Gewässeroberfläche [ha]: 2,0
größte Tiefe [m]: 25
