### Inspektionsbericht

Auftrag	<b>Seewasseruntersuchung Badesee Bruch II, Zillingdorf</b>
Behördenreferenz	
Auftrag vom / Zahl	<b>05.05.2000 / Dauerauftrag</b>
Anlass der Untersuchung	<b>Beweissicherung</b>
Geschäftszahl	<b>10372</b>
Auftragsnummer	<b>E2505640</b>
Inspektionsberichtsnummer	<b>E2505640/02I</b>
Projektbearbeiter/in	<b>Mag. Ulrich Purtscher</b>
Ort der Probenahme	<b>Badesee Bruch II in 2491 Zillingdorf</b>
Datum der Probenahme / Inspektion	<b>28.04.2025</b>
Probenübergabedatum	<b>28.04.2025</b>
Prüfungszeitraum	<b>28.04.2025 - 14.05.2025</b>
Ausstellungsdatum des Berichts	<b>14.05.2025</b>
Probennehmer/in / Inspektor/in:	<b>Tobias Schmiedecker, MSc</b>
Seitenzahl	<b>1 von 5</b>
Beilagen	<b>Ergebnisliste Hydrobiologische Untersuchung Biozönotische Untersuchung Gewässerprofil Prüfbericht Labor (E2505640/01LL)</b>

**Gewässer: Badesee Bruch II in 2491 Zillingdorf**

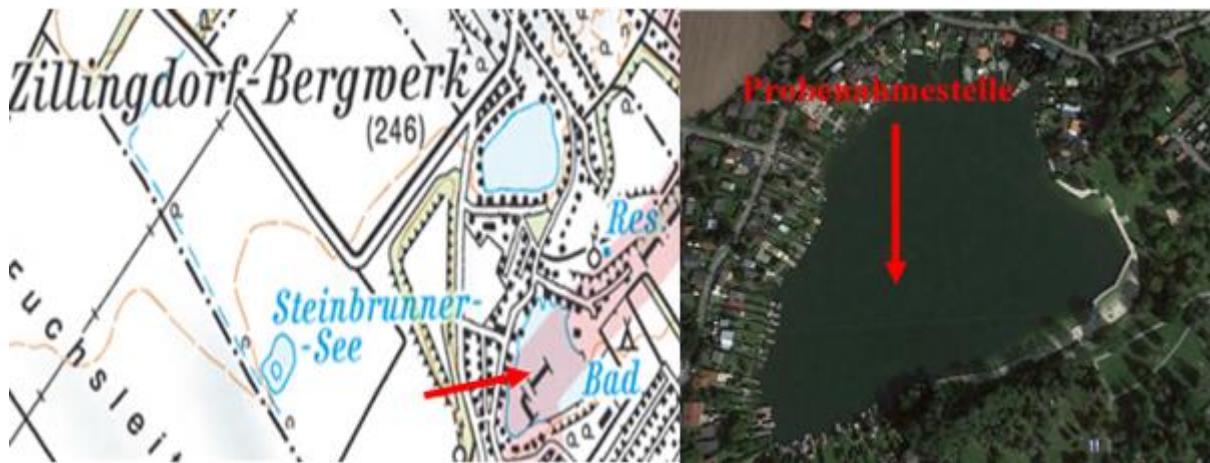
### Probenahmestelle

Uferlinie: verbaut  
Ufervegetation: teilweise verwachsen

Flachwasserzonen: ja  
Tiefwasserbereiche: ja  
Makrophytenaufwuchs: nein

Sediment: Schotter, Faulschlamm

Umlandnutzung: verbaute Flächen

Seezulauf: Grundwasser  
Seeablauf: Grundwasser  
Gewässeroberfläche [ha]: 2,0  
größte Tiefe [m]: 25
