## Inspektionsbericht

Auftrag	<b>Seewasseruntersuchung Badesee Bruch II, Zillingdorf</b>
Behördenreferenz	---
Auftrag vom / Zahl	<b>05.05.2000 / Dauerauftrag</b>
Anlass der Untersuchung	<b>Beweissicherung</b>
Geschäftszahl	<b>10372</b>
Auftragsnummer	<b>E2605766</b>
Inspektionsberichtsnummer	<b>E2605766/02I</b>
Projektbearbeiter/in	<b>Mag. Ulrich Purtscher</b>
Ort der Probenahme	<b>Badesee Bruch II in 2491 Zillingdorf</b>
Datum der Probenahme / Inspektion	<b>09.04.2026</b>
Probenübergabedatum	<b>09.04.2026</b>
Prüfungszeitraum	<b>09.04.2026 - 15.05.2026</b>
Ausstellungsdatum des Berichts	<b>15.05.2026</b>
Probennehmer/in / Inspektor/in:	<b>Georg Rabl</b>
Seitenzahl	<b>1 von 5</b>
Beilagen	<b>Ergebnisliste</b> <b>Hydrobiologische Untersuchung</b> <b>Biozönotische Untersuchung</b> <b>Gewässerprofil</b> <b>Prüfbericht Labor (E2605766/01LL)</b>

### Gewässer: Badesee Bruch II in 2491 Zillingdorf

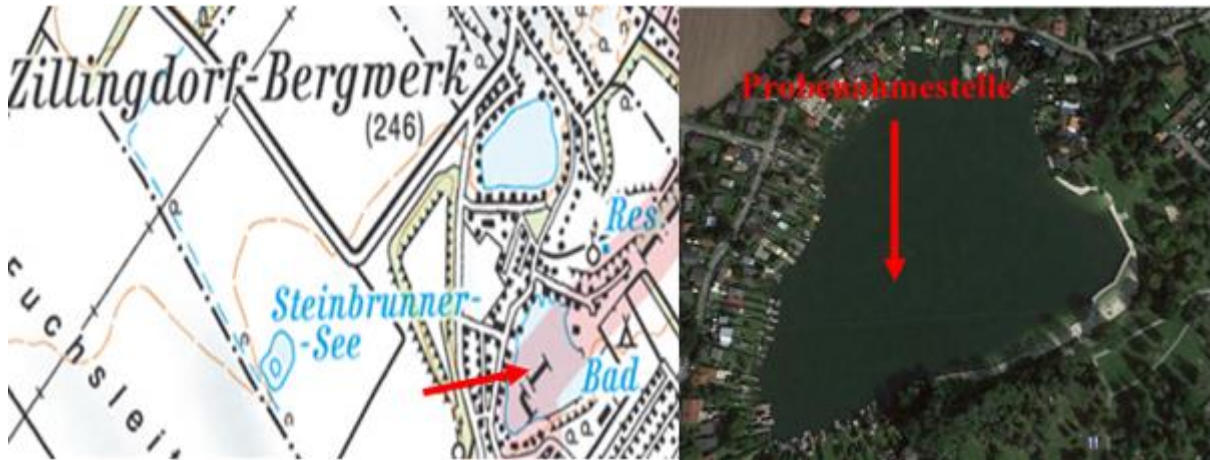
**Probenahmestelle**

Uferlinie: verbaut  
 Ufervegetation: teilweise verwachsen

Flachwasserzonen: ja  
 Tiefwasserbereiche: ja  
 Makrophytenaufwuchs: nein

Sediment: Schotter, Faulschlamm

Umlandnutzung: verbaute Flächen

Seezulauf: Grundwasser  
 Seeablauf: Grundwasser  
 Gewässeroberfläche [ha]: 2,0  
 größte Tiefe [m]: 25
