INSPEKTIONSBERICHT

gem. ÖNORM M6230:2018-03

Badesee Bruch II, Zillingdorf

SEEWASSERUNTERSUCHUNG E2212276/01I

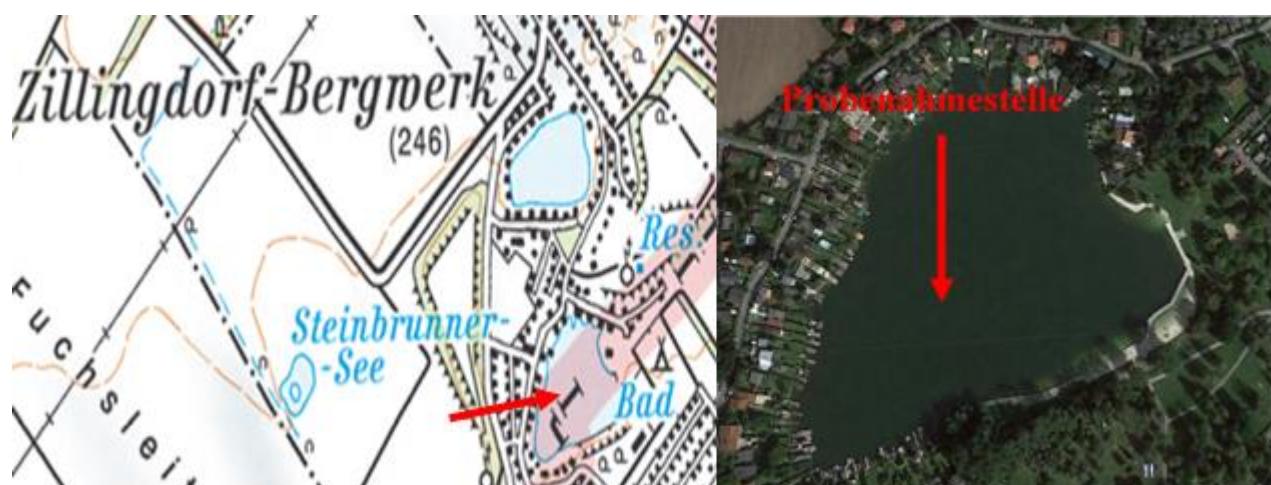
Probenehmer/Inspektor: Julia Weber, MSc
Datum der Inspektion: 09.08.2022
Uhrzeit der Probenahme: 16:35 Uhr
Stelle der Probenahme: vom Boot aus
Witterungsverhältnisse: leicht windig, trocken, sonnig, 28°C
Zugang: Anruf
